**INFORME N.º SNGRE-IASR-07-2023-071101-016**

**ASUNTO:** Remitiendo informe de visita técnica por análisis de riesgos ante amenaza a movimientos de ladera en el sector Nueva Fátima, de la parroquia Chantaco, cantón Loja.

**FECHA:** 16 de mayo de 2023

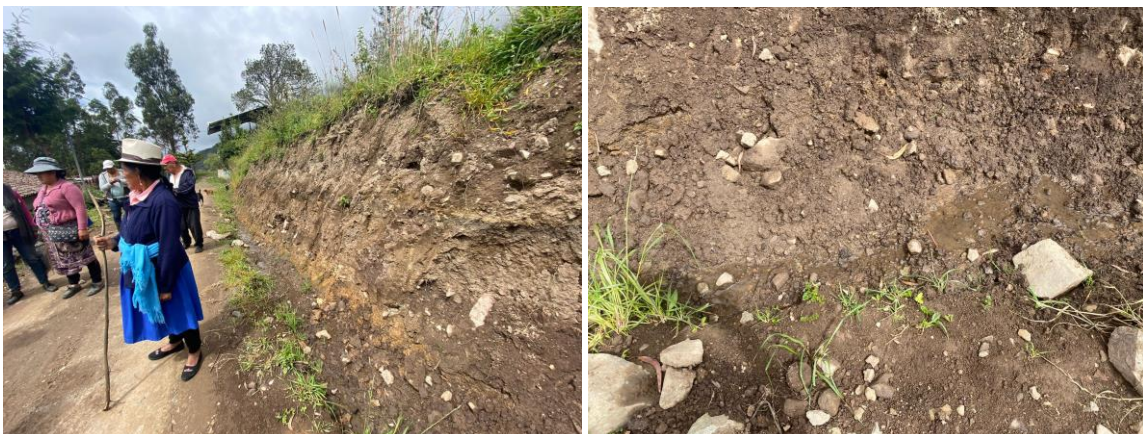
*Ilustración 1: Depositaciones coluviales donde se observa directamente la matriz arenosa que sostiene los cantos angulosos de las rocas volcánicas de composición andesítica.*

Como se puede observar la litología o geología local de la zona de análisis directo, corresponde a depositaciones coluviales, las mismas que se asocian a un suelo de ingeniería tipo Arena Gravoso, teniendo una composición de la matriz mayoritariamente de partículas arenosas y en menor cantidad se pueden observar arcillas.

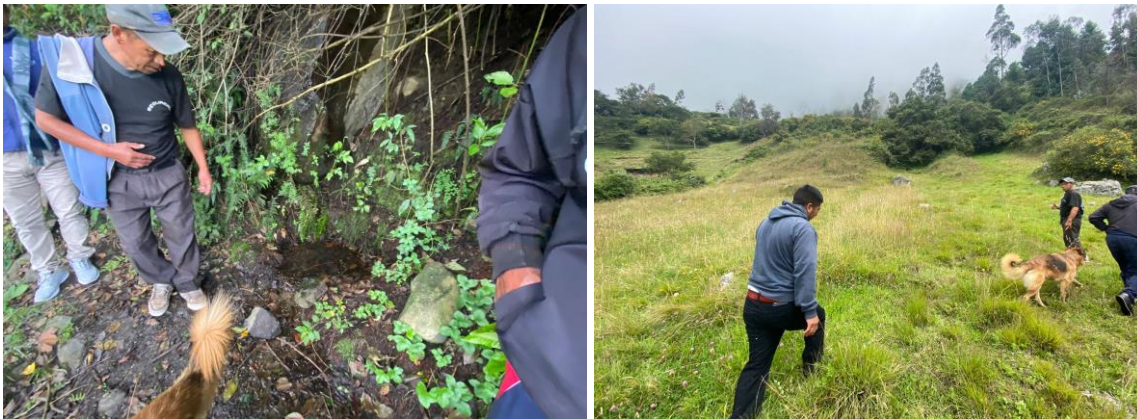
Algo llamativo en territorio, es que existe una vertiente natural que se desarrolla entre el suelo, indicando que también podrían existir niveles freáticos que afloran en zonas de ruptura, o partes donde la roca está diaclasada.

*Ilustración 2: Izq.: Vertiente de agua natural que se desarrolla en la parte alta del área de análisis. Der.: Disección natural o drenajes a través del cual, naturalmente debe desarrollarse el afluente hídrico de la vertiente identificada.*

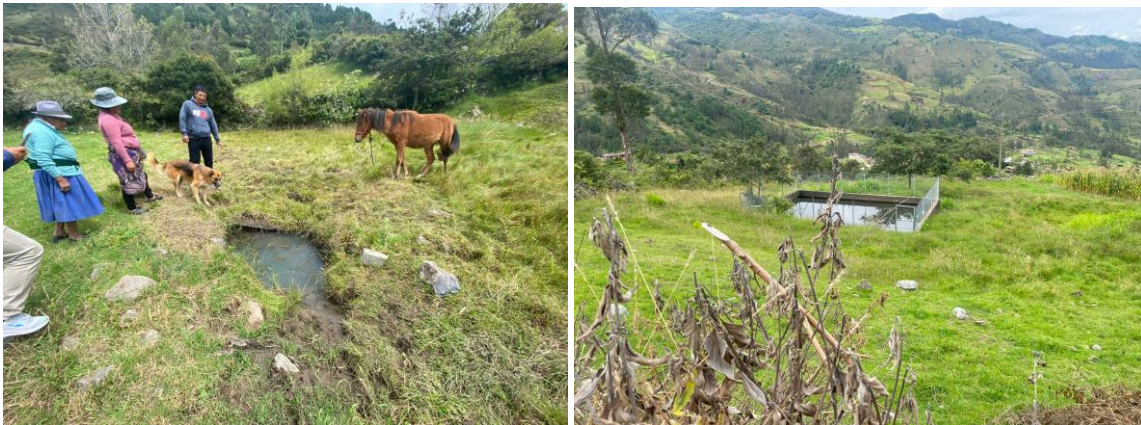
algunos casos reservorios de agua antitécnicos y otros tanques de hormigón, ambos con una acumulación excesiva, teniendo excedentes que se desperdician a través de la ladera.

Por consiguiente, al existir cambios en las condiciones naturales y estables de la cuenca de aporte, la consecuencia de la misma es generar zonas inestables producto de la presión de poros ejercida por el exceso de agua.

*Ilustración 3: Izq.: Reservorio antitécnico realizado sin las debidas precauciones para prevenir infiltración al suelo. Der.: Tanques de agua para almacenamiento, los mismos que se encuentran filtrando agua a la ladera.*

Es urgente y necesario que el **GAD Provincial de Loja** apoyen con la gestión integral de un buen uso del agua entubada, esto en base a su competencia, con la finalidad de reducir las malas canalizaciones a través de sequias, mangueras y posibles infiltraciones de los tanques de agua y reservorios existentes, además es importante que se capacite en cuanto a sistema óptimo de riego y un uso medido del agua para las actividades productivas.

Se sugiere realice una inspección y recorrido del sector esto debido a que se observa irregularidades en el uso de este recurso por parte de la población, siendo el agua entubada, tanques de agua y reservorios, una constante para el desarrollo de saturación e inestabilidad del suelo, y la generación de los movimientos de ladera.

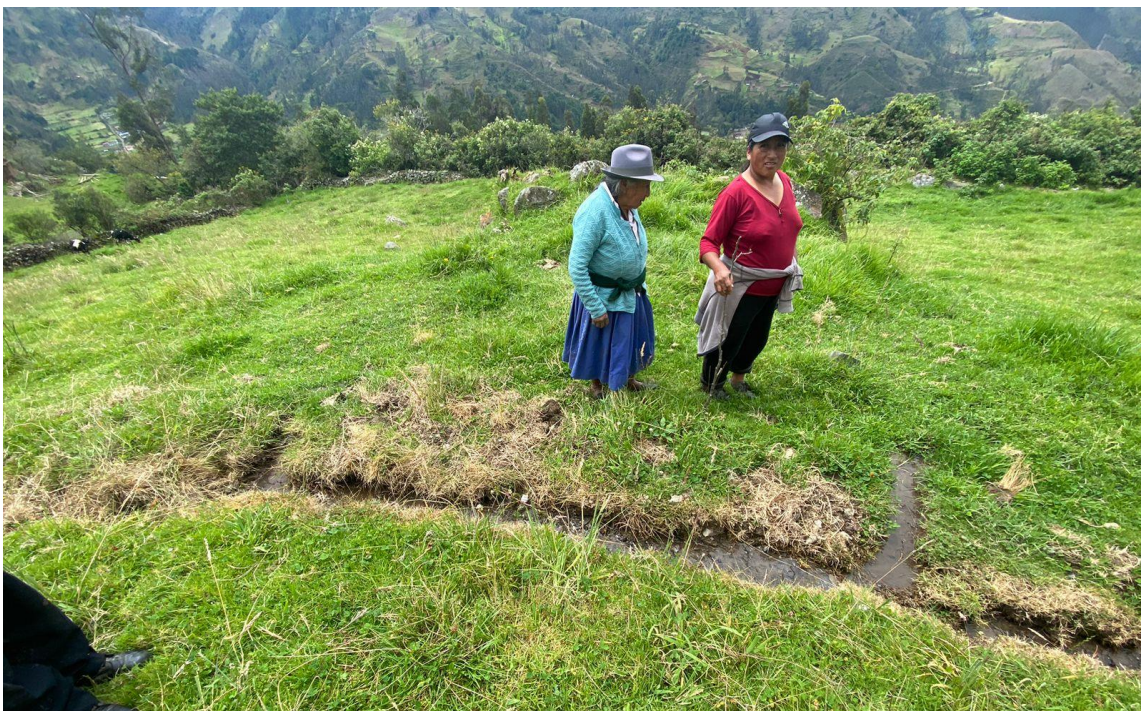
*Ilustración 4: Izq. Zanjas realizadas para recanalización del agua y regadío de los pastizales lo que efectivamente es una de las desencadenantes que mayor influencia tienen para que se genere la inestabilidad de las laderas.*

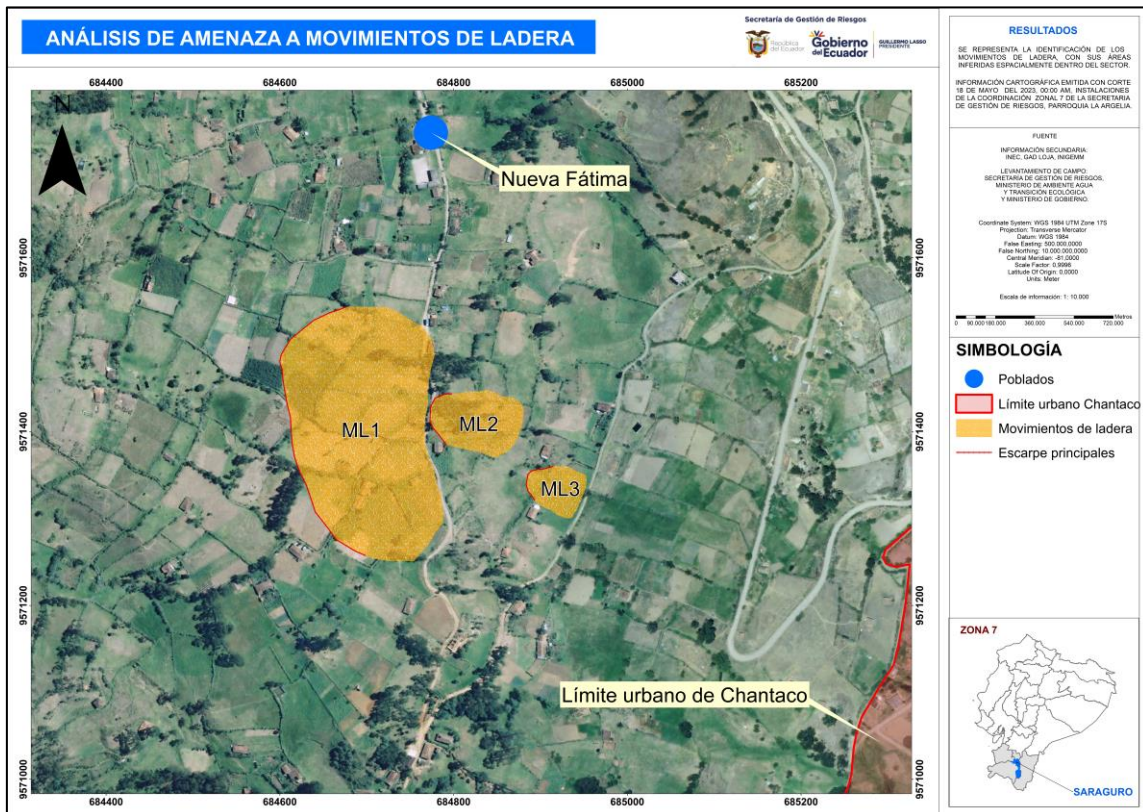
Mapa 7: Movimientos de ladera identificados en el área de análisis.

Según como se observa en el mapa 7, se han identificado 3 zonas inestables, conformando a la zona como un enjambre de movimientos de ladera, siendo el principal el movimiento denominado ML1, seguido del ML2 y posteriormente el ML3, que se infiere es un pequeño movimiento reptacional.

Algo identificado en territorio y oficina, es que este enjambre de movimientos de ladera tiene mucha proximidad y se desarrollan con la misma dirección que corresponde hacia el este, a través de las pendientes, además de ello la composición litológica, geomorfológica y factores desencadenantes son iguales para cada desplazamiento.

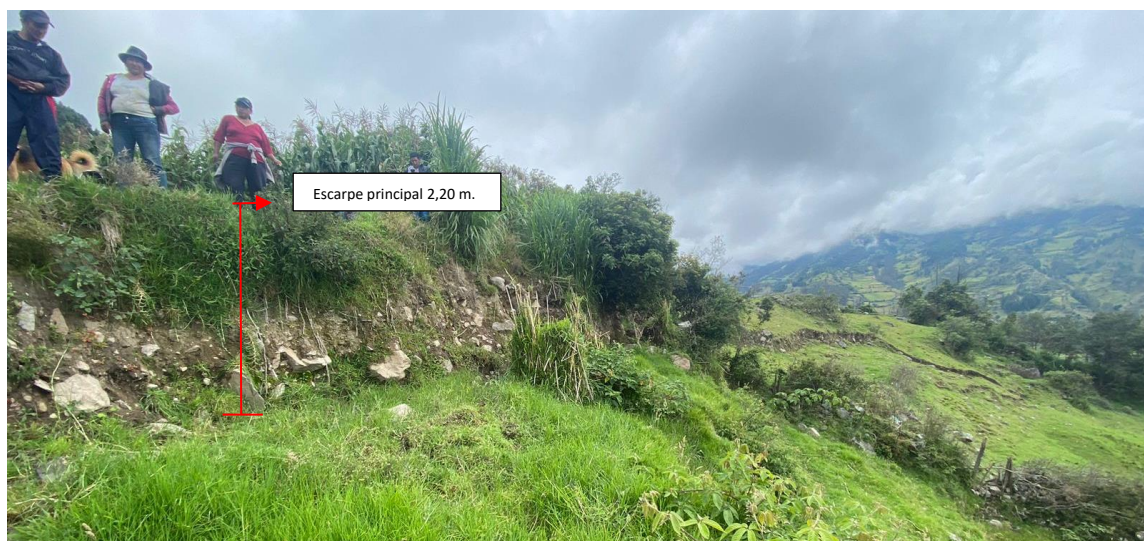
Ilustración 5: Movimiento de ladera ML1, donde se observa el escarpe principal del movimiento de ladera el cual tiene ancho de aproximadamente 2 metros con una longitud o amplitud que supera los 200 metros.

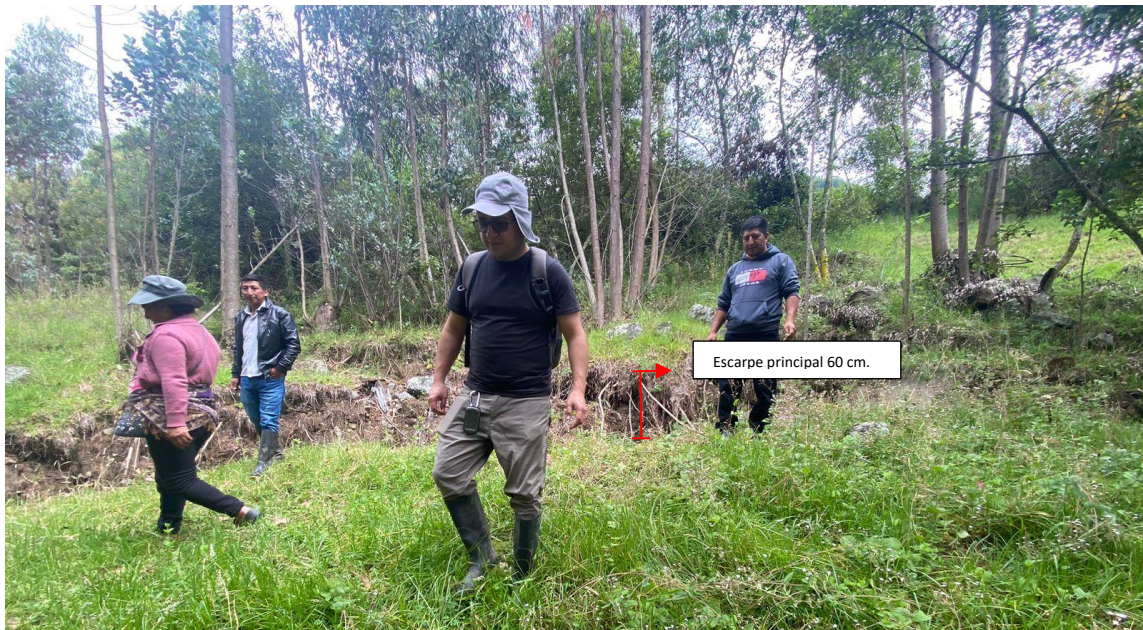
*Ilustración 6: Movimiento de ladera ML2, donde se puede observar un escarpe principal mayor a 50 cm, con una amplitud aproximada de hasta 80 metros.*

La aceleración de los movimientos se desarrolla con una velocidad diferenciada, esto según la percepción de la población la cual indica que tanto el movimiento ML2 y ML3 son movimientos que tienen un registro histórico, infiriendo un desplazamiento muy lento definido como hasta 16 mm/año; mientras que el movimiento ML1 se ha iniciado recientemente y ya tiene un escarpe mayor a 2 metros lo que permite definir una aceleración de 1.6 m/año, la cual podría aumentar.

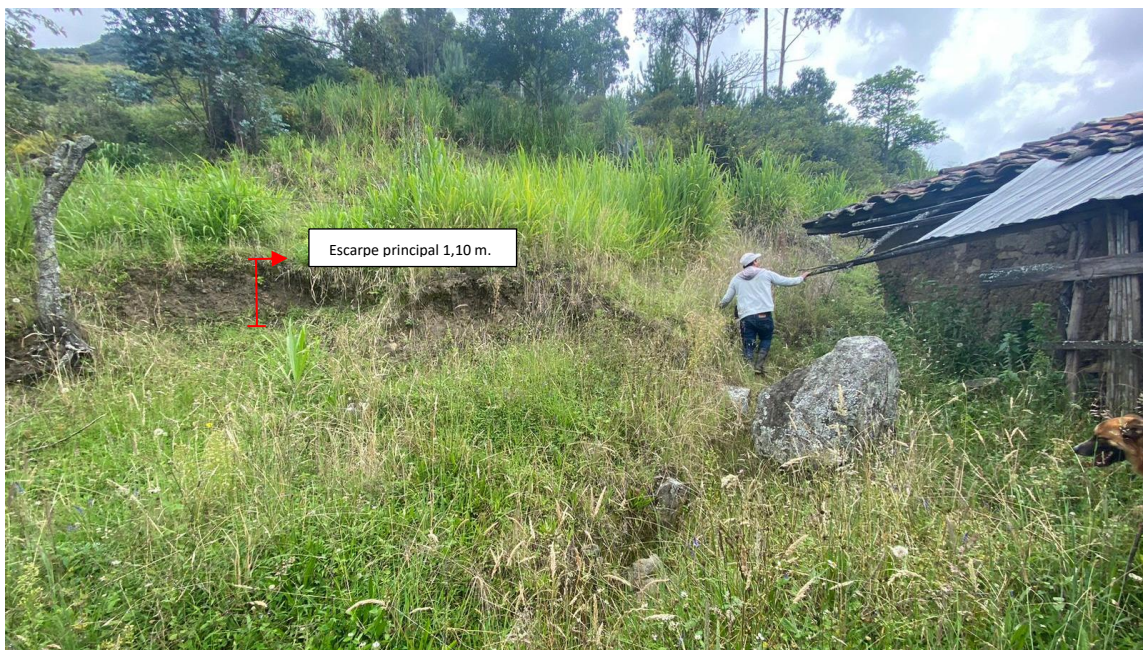
*Ilustración 7: Movimiento de ladera ML3, donde se puede observar un escarpe principal mayor a 1 metro, con una amplitud aproximada de hasta 60 metros.*

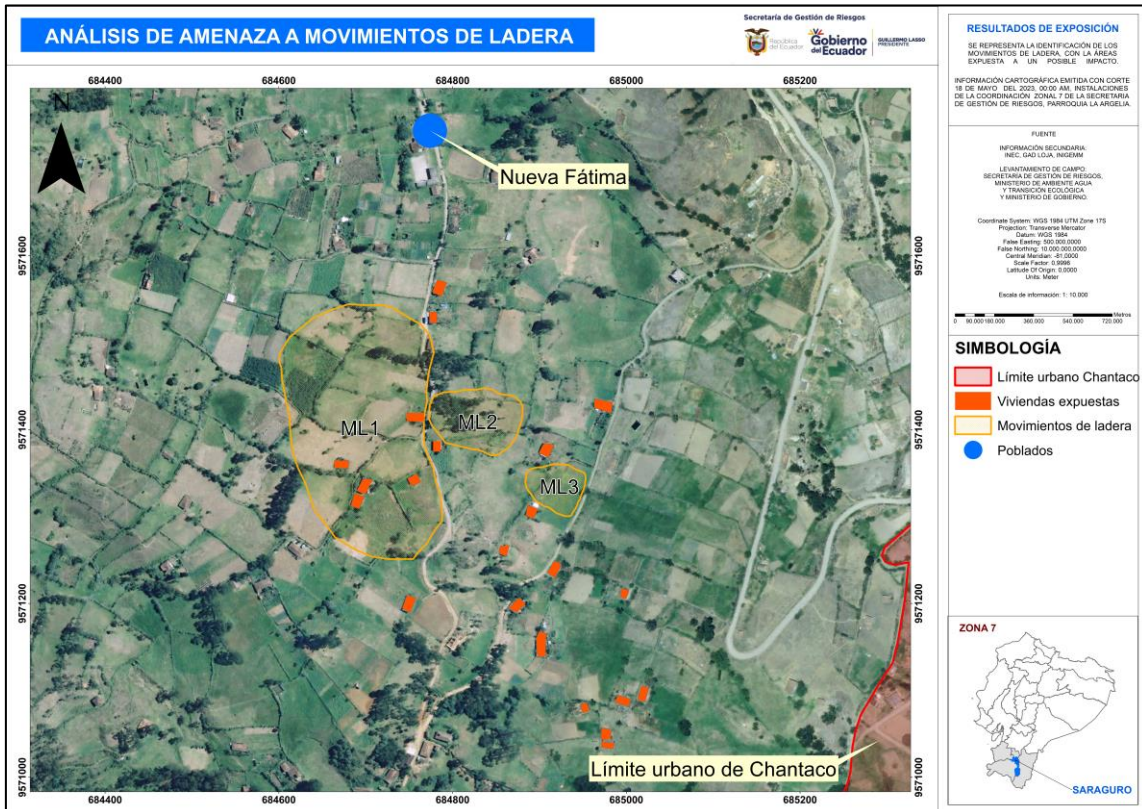
Como se observa en el mapa 8, según el análisis realizado en campo y oficina, se tiene aproximadamente 22 viviendas directamente expuesta en caso de la aceleración de los movimientos de ladera iniciados, además de ello según la identificación del enjambre de movimientos, estos puede asociarse y generar una sola masa desplazada, la cual ocuparía una extensión y volumen que bien podría alcanzar dimensiones con impacto en el área urbana de Chantaco, donde existe una consolidación alta y elementos esenciales de educación, salud, respuesta inmediata y seguridad.

**Mapa 8:** Viviendas expuestas a afectación en caso de producirse un colapso de la inestabilidad generada.  
 Fuente: Levantamiento de campo.

En cuanto al impacto que pueda inducir este movimiento, incluye 22 viviendas ubicadas en la zona desplazada actualmente y en áreas hacia la parte baja de la pendiente que pueden tener un alcance en caso de producirse un desprendimiento total de la masa, además de ello, a pesar de que los movimientos están a una distancia considerable del área urbana de la parroquia Chantaco, se debe analizar un caso pesimista considerando que si el movimiento ML1, aumenta en área y se agrupa con el ML2 y ML3, podría alcanzar dimensiones que generen impacto en el centro urbano, esto infiriendo una superficie de ruptura mayor a 30 metros, teniendo un área susceptible a desprendimiento de aproximadamente 6 hectáreas.

Se sugiere que realice una inspección en situ y a su vez pueda determinar en base a su competencia las viviendas que se encuentran en semaforización roja debido a daños y puedan ser objeto de aplicar a un reasentamiento por medio del bono de vivienda.
