**INFORME N.º SNGRE-IASR-07-2023-071101-016**

**ASUNTO:** Remitiendo informe de visita técnica por análisis de riesgos ante amenaza a movimientos de ladera en el sector Nueva Fátima, de la parroquia Chantaco, cantón Loja.

**FECHA:** 16 de mayo de 2023

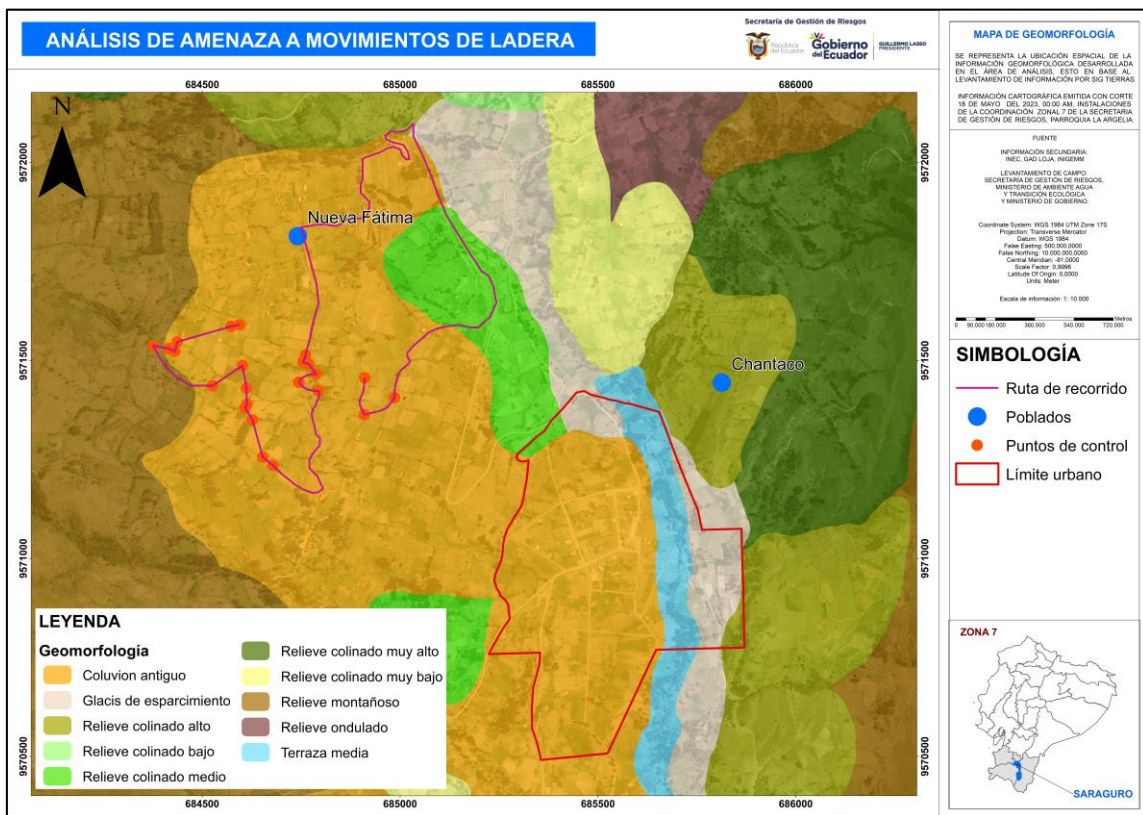
Mapa 2: Geomorfología del área de análisis.  
 Fuente: (SIG TIERRAS, 2015).

Son relieves desarrollados por acción histórica de eventos litotectónicos, acompañados de procesos erosivos que dan lugar a la formación de cimas redondeadas, subredondeadas y agudas, que conforman los relieve colinados y montañosos. Específicamente la geoforma que se desarrolla en el área de análisis, corresponde a un relieve colinado medio, el mismo que se caracteriza por tener pendientes que van desde el 5% al 2%, con desniveles relativos entre los 50 a 10 metros.

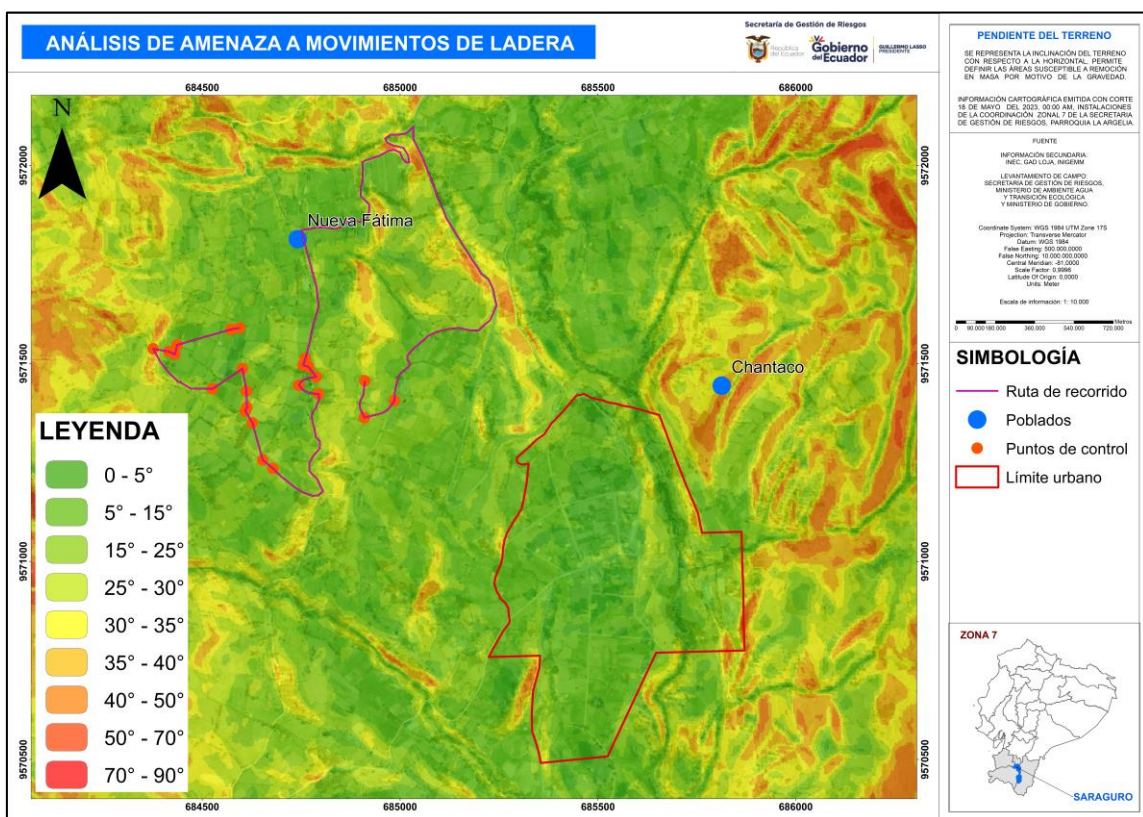
Mapa 3: Pendiente del área de análisis.

Asociado a lo antes descrito, se observa efectivamente que la pendiente del terreno se desarrolla sobre un rango entre 5° a 25° mayoritariamente, pero con zonas medianamente disectadas a escarpadas que llegan hasta 35°, tal como se puede observar en el mapa 3. Si bien el área de análisis no tiene pendientes abruptas, susceptibles a que se desarrollen movimientos de ladera teniendo como producto principal la gravedad, se visualiza zonas diferenciadas e intercaladas entre susceptibles a acumulación hídrica y áreas medianamente disectadas a escarpadas que pueden estar sujetas a la presión de poros y la inestabilidad.

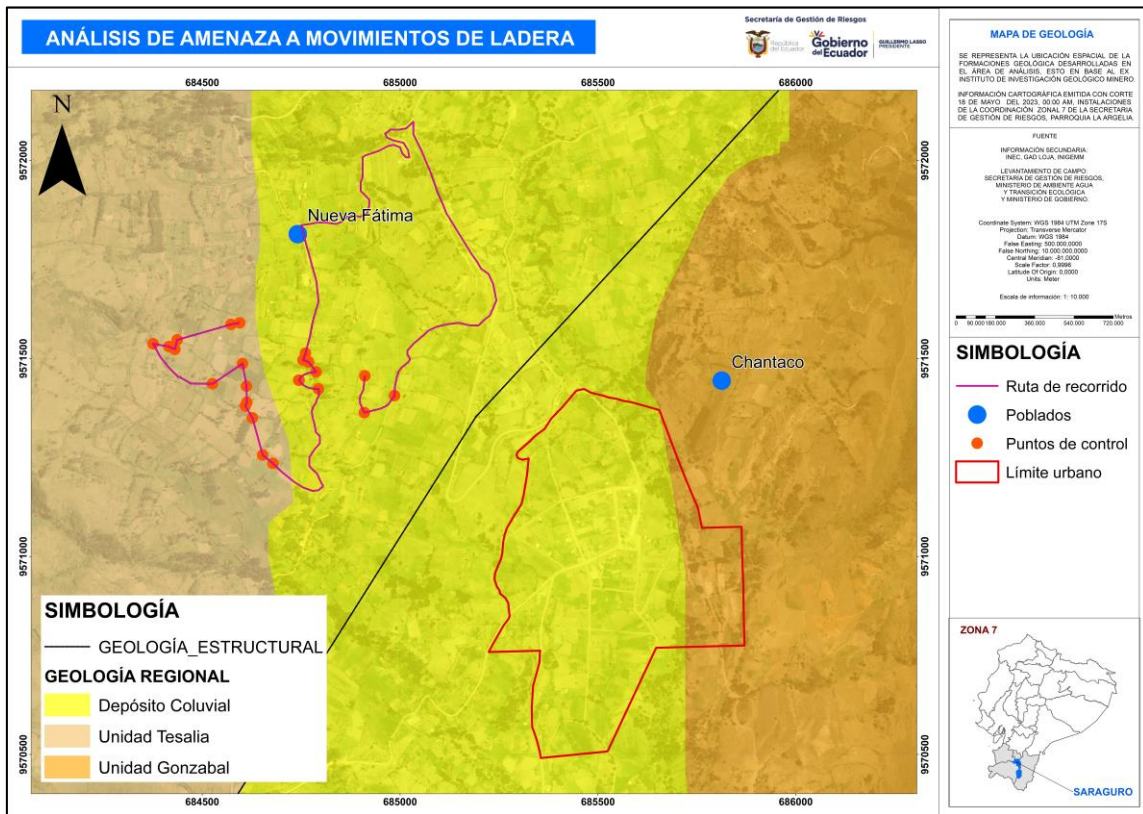
Mapa 4: Geología del área de análisis.

En cuanto a la geología estructural no se han identificado fallas en la parte directa de análisis, pero según la cartografía del INIGEMM, 2017, por el centro de Chantaco se desarrolla una falla cubierta probablemente de edades antiguas que se encuentra sobreyacida por la depositación coluvial.

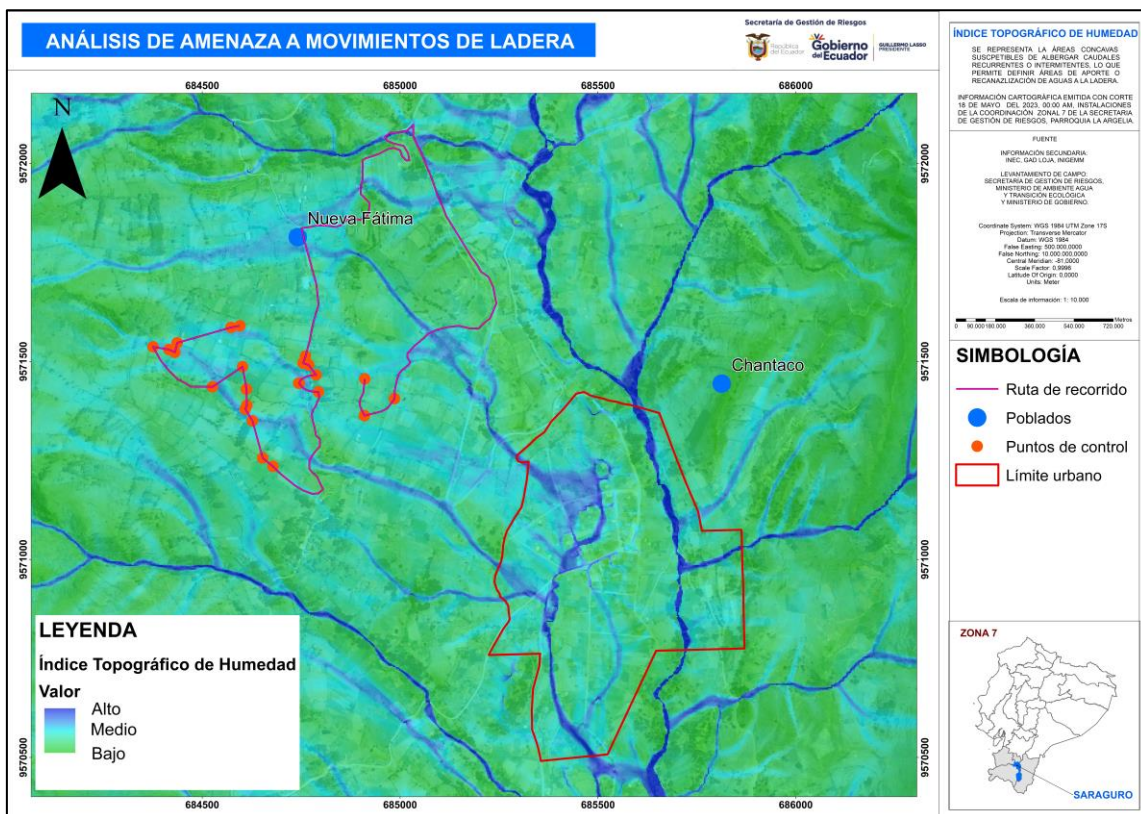
*Mapa 5: Índice topográfico de humedad del área de análisis.  
 Fuente: (SIG TIERRAS, 2015).*

La distribución hídrica superficial y subterránea identificada en el sector de análisis corresponde a zonas con altimetrías bajas con respecto a la cúspide o zona más alta, en donde se generan zonas de páramos con ambientes lagunales, donde se despliegan vertientes que justamente se canalizan al área poblada ya sea de manera superficial, como de forma infiltrada.

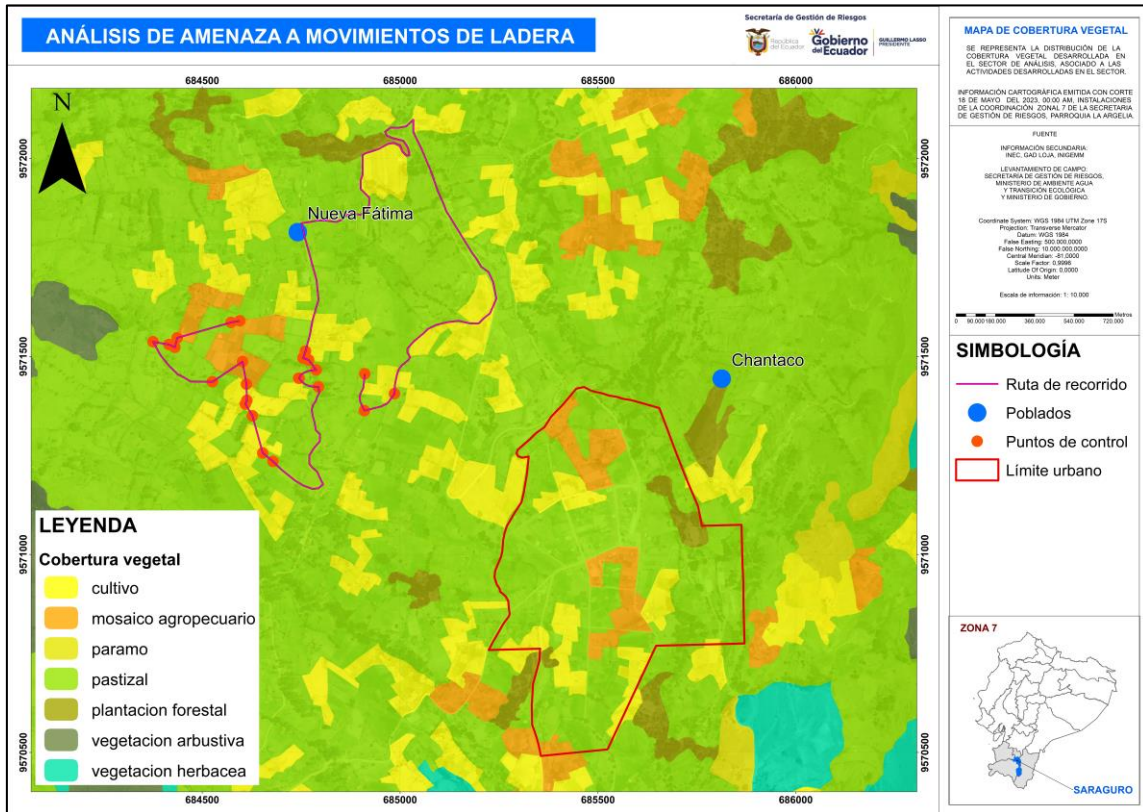
Mapa 6: Cobertura vegetal del suelo.  
 Fuente: (SIG TIERRAS, 2015).

Además de ello, las actividades productivas del sector se enmarcan en la productividad pecuaria y agrícola, identificando cambios de la cobertura vegetal, sin tener especies forestales o arbustivas de soporte para el suelo, apoyando a la infiltración (Mapa 6).

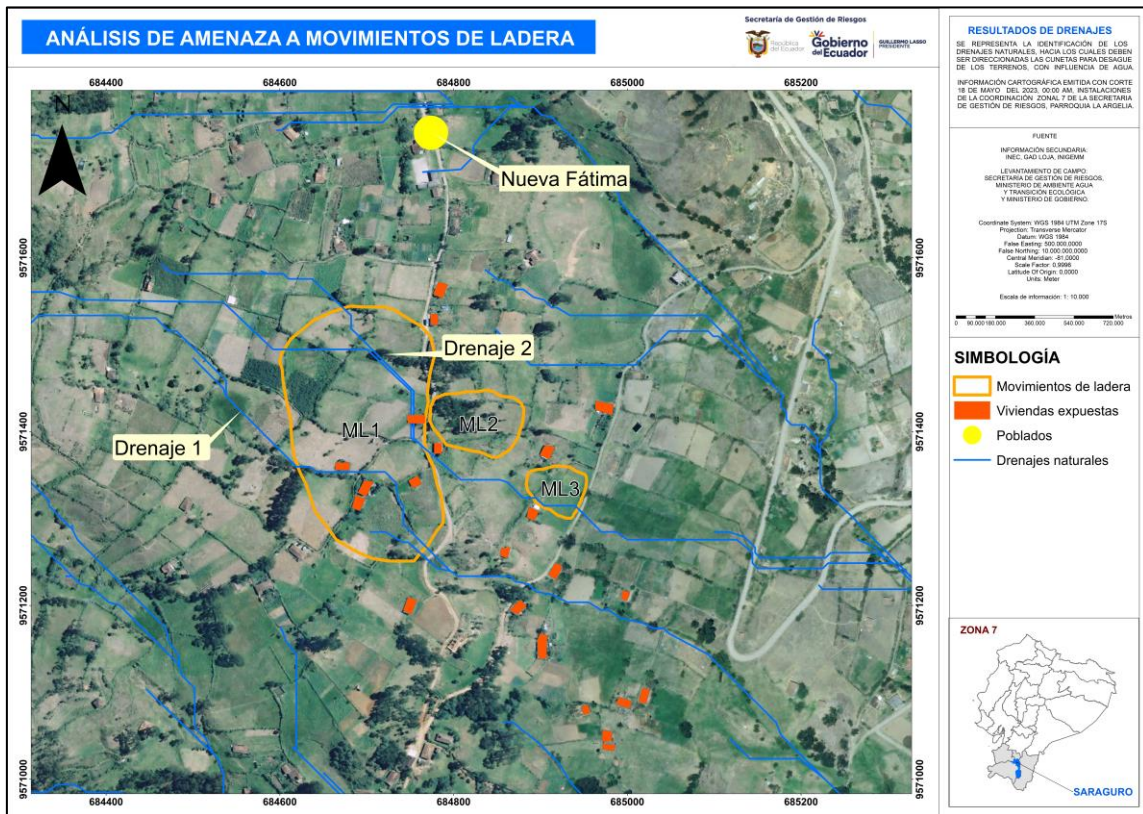
Mapa 9: Viviendas expuestas a afectación en caso de producirse un colapso de la inestabilidad generada.  
 Fuente: Levantamiento de campo.

Se sugiere que realice una inspección en situ y a su vez pueda determinar en base a su competencia las viviendas que se encuentran en semaforización roja debido a daños y puedan ser objeto de aplicar a un reasentamiento por medio del bono de vivienda.
